# Liedon kirkon uusi aika

- kokemuksia ja  
ajatuksia  
kirkkotilan  
muuttamisesta  
monikäyttöiseksi

Risto Leppänen  
Rovaniemi 25.1.2023

## Liedon Pyhän Pietarin kirkon muutostyöt

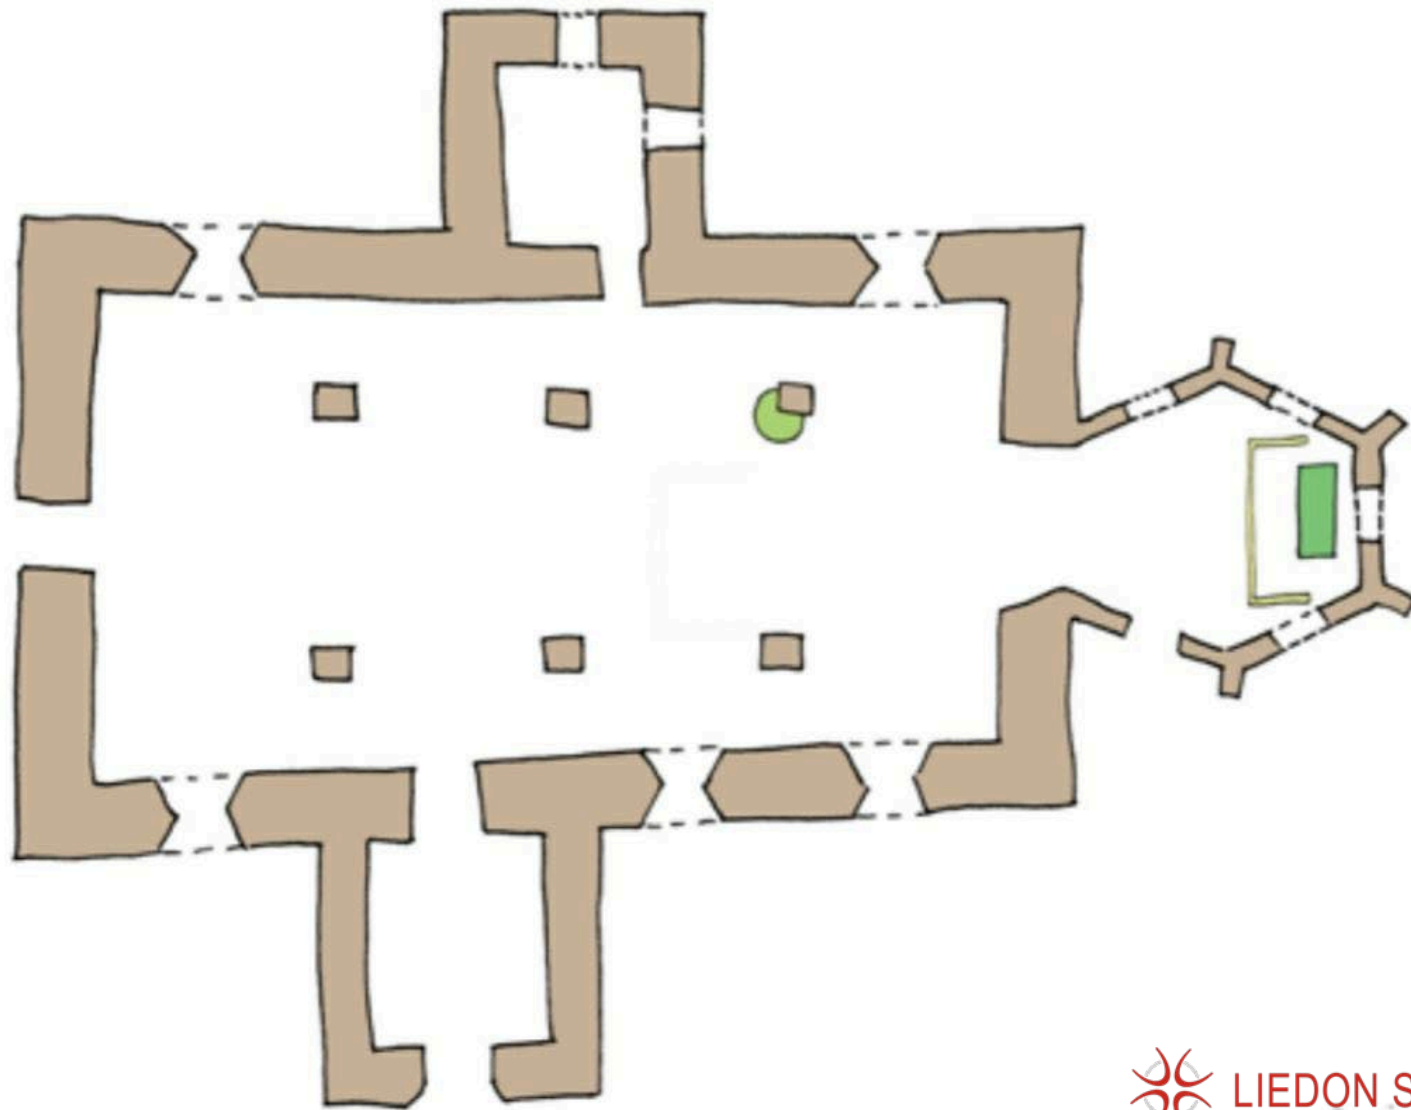
# Laajennus kirkon itäpäätyyn 1900-luvulla

- Itäpäätyä laajennettiin 1900-luvun alussa punatiillisellä ”pikkukirkolla” ja keskiaikaisesta kirkosta poikkeavalla muotokielellä (uusgotiikka).
- Pikkukirkko sisältää jo nyt kulkureitin kirkkoon (kuvassa).

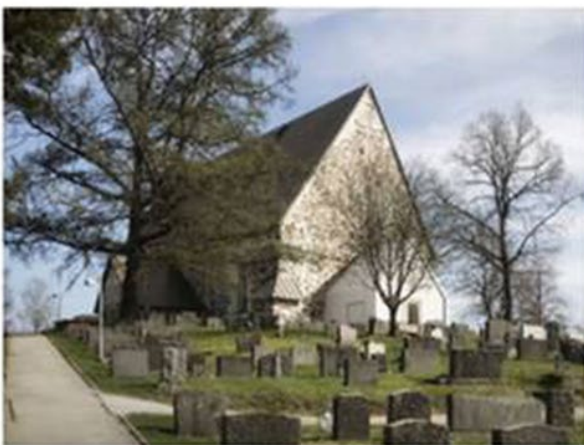
Pääsisäänkäynnin lisäosa  
-> haastava toiminnallisesti

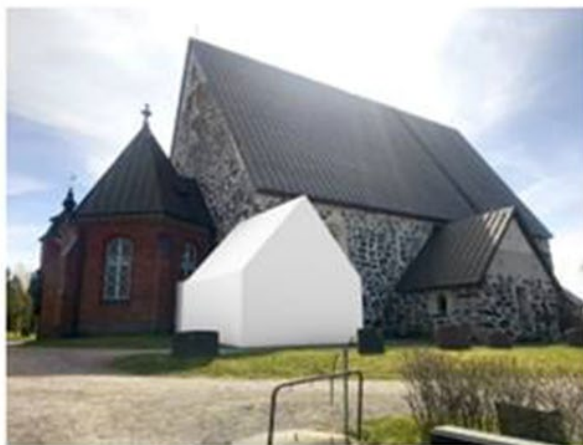
Lisäosa kirkon koillisnurkkaan  
-> täydentää kirkkoa toiminnallisesti

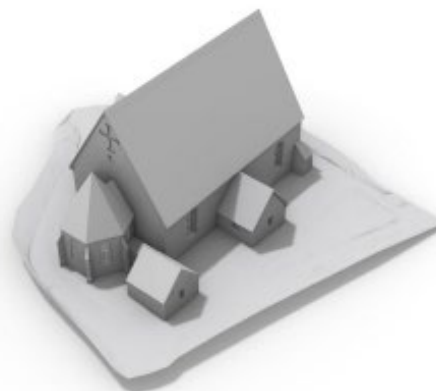
Liittyminen kirkkoon vain lasiosalla  
-> mahdollinen toteutusmalli

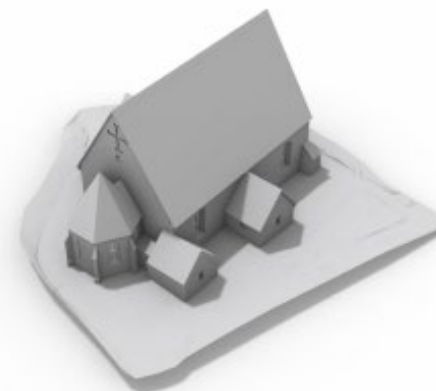
Liittyminen kirkon koillisnurkkaan  
-> mahdollinen toteutusmalli

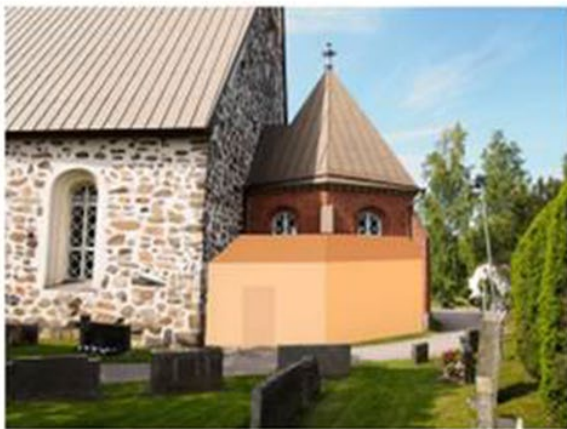
Säteittäinen laajentaminen  
-> haastava geometria

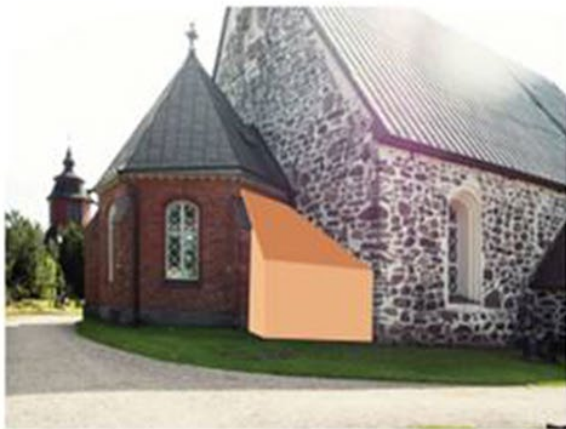
Laajennusosa "pikkukirkon kainaloon"  
-> haastava geometria

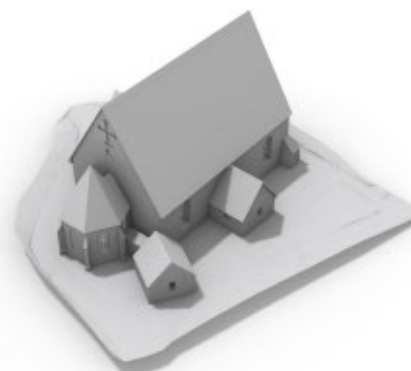
Vinottainen lisäosa  
-> ei perusteltu

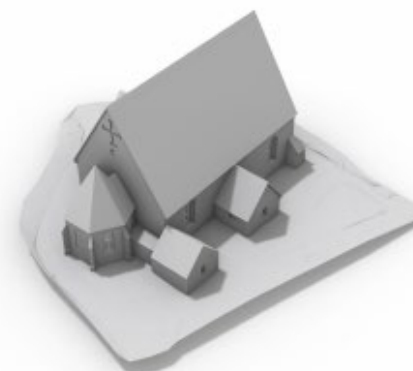
Liittyminen kirkkoon vain lasiosalla  
-> mahdollinen toteutusmalli
